富士見市防災環境カルテ  
**渡戸東町会**

位置番号 5

・概況

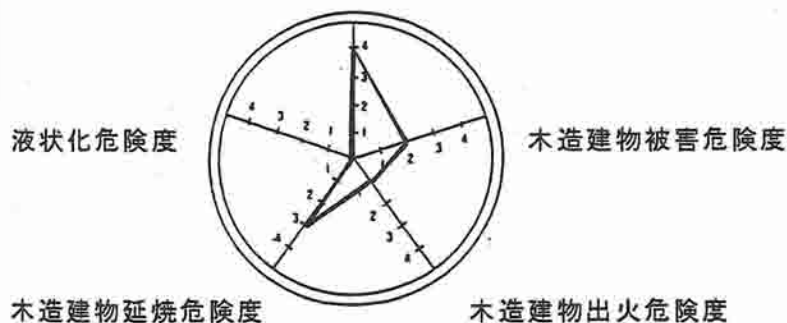
内水災害危険度

・内水災害危険度	4ランク
・外水災害危険度	0ランク
・土砂災害危険度	0ランク
・木造建物被害危険度	2ランク
・木造建物出火危険度	1ランク
・木造建物延焼危険度	3ランク
