# 令和6年第3回定例教育委員会会議

# 史跡水子貝塚整備基本計画

令和 6 年 3 月

富士見市教育委員会

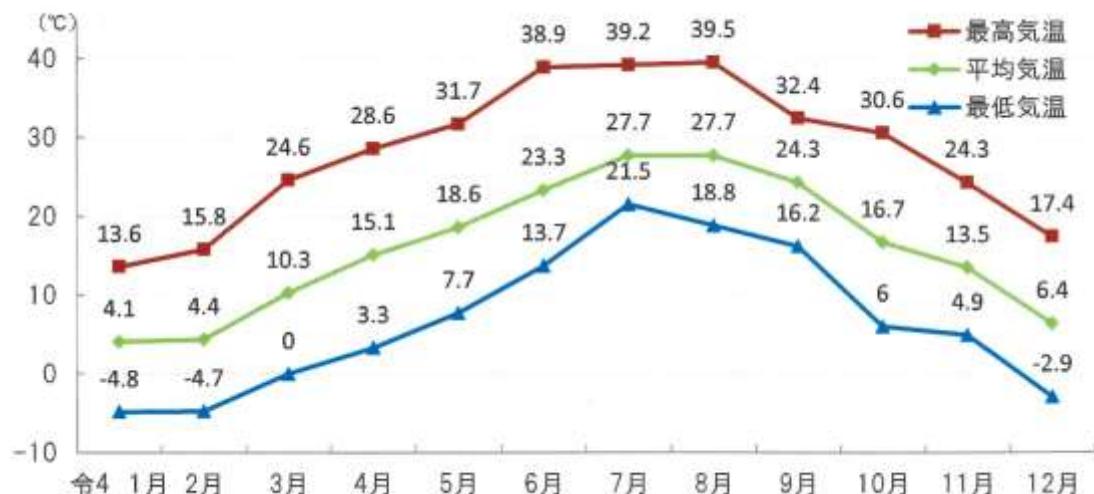
第7図 令和4年の月別気温

富士見市は関東平野に位置し、夏は高温多湿で、冬は乾燥した「からつ風」が吹く東日本型の太平洋側気候です。令和 4 年（2022）の年平均気温は 16.0°C、年間最高気温は 8 月の 39.5°C、年間最低気温は 1 月の -4.8°C、年間降水量は 1,232.5 mm で、9 月の 250.5 mm が最多降水量です。降雪は稀で、台風の直撃を受けることも少ない地域です。

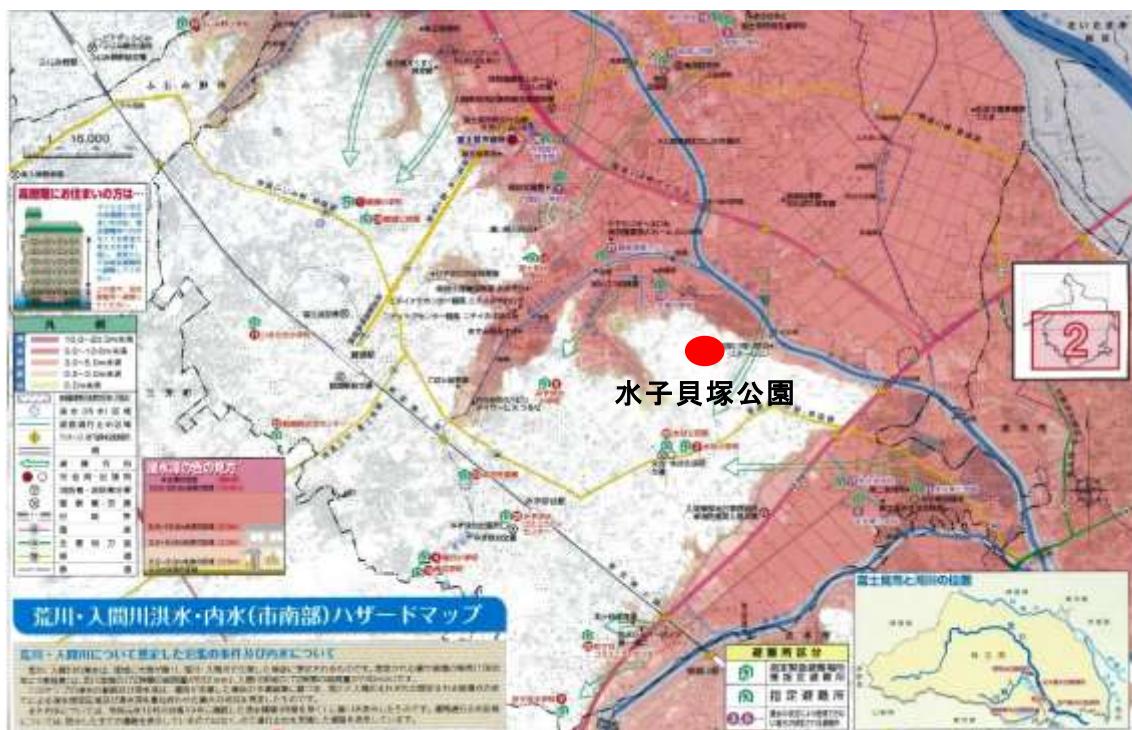
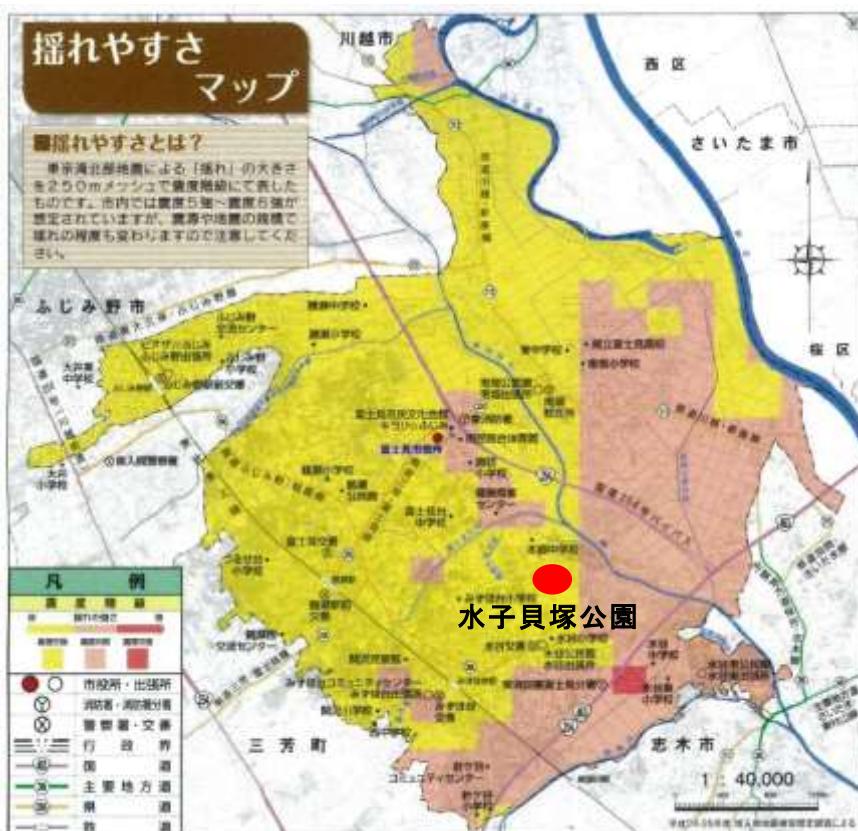
第8図 ハザードマップと揺れやすさマップ

史跡水子貝塚は武藏野台地の平坦部に位置しており、史跡指定地及びその周辺地域は、富士見市におけるハザードマップにおいて、地震、洪水、内水、土砂災害などの災害の影響を受けにくい地域、又は災害のエリア対象外の地域に該当しています。

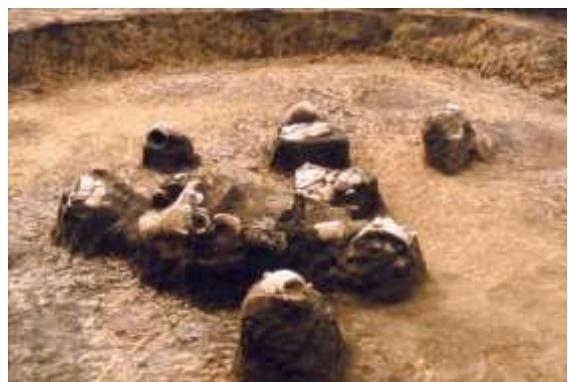
第11図 羽沢遺跡第40号住居跡の土器出土状態

期～晚期)、羽沢遺跡(中期)、松ノ木遺跡(中期)、栗谷ツ遺跡(早～中期)など市内各所に多数存在しています。草創期では、八ヶ上遺跡で約14,000年前の細隆起線文土器とそれに伴う石器群が出土しています。早期では、栗谷ツ遺跡で市内最古の竪穴住居跡が確認され、打越遺跡では早期末の集落跡が確認されています。また、打越遺跡の竪穴住居跡や土坑から出土した土器は、打越式土器と命名されています。縄文海進により市域に海が存在していた早期末～前期後半には、台地から注ぐ小河川や湧水地点に沿って14カ所の貝塚が認められています。特に打越遺跡や水子貝塚では大規模な環状集落が営まれ、打越遺跡では早期終末期～黒浜式期、水子貝塚では黒浜式期に貝塚が形成されています。前期末には次第に海退が進み、海岸線は後退していきました。中期では羽沢遺跡や松ノ木遺跡をはじめ、多くの集落跡や多量の土器・石器が内陸部に残されています。昭和59年(1984)に発掘調査を行った羽沢遺跡第40号住居跡からは、土器がまとまって出土し、その中にはイノシシと人の顔をモチーフにした立体的な装飾を施した土器が出土しています

(第11図・第18図)。この土器は一見、ムササビが尻尾を立てて飛翔する姿を連想させることから「ムササビ土器」の愛称で親しまれており、平成10年(1998)に同一住居跡から出土した他の土器とともに埼玉県指定有形文化財に指定されました。後期～晚期には気候の冷涼化が進み市内の遺跡は減少していきます。唯一、柳瀬川を臨み湧水地を囲むような谷地形を呈する台地上に所在する正網遺跡では、後期前葉～晚期にかけて1,000年近く続く生活の痕跡が確認されており、比較的狭い範囲に密集した遺構の分布が認められます。遺構やその周辺からは土器・石器などの生活必需品以外に、土偶や土版、耳飾りなど実用性よりも精神的・儀礼的な意味合いで用いられた道具が多く認められ、生活に大きな変化があったことが推測されます。

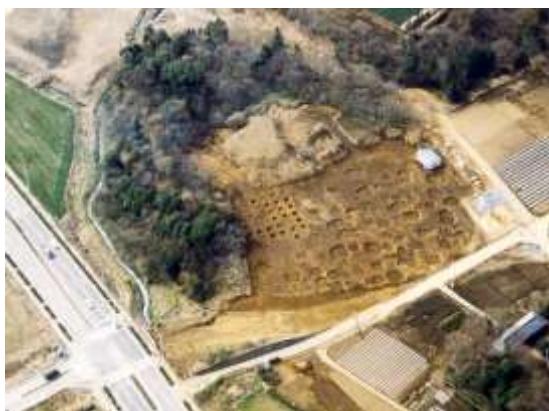
第12図 南通遺跡の発掘調査

弥生時代になると、柳瀬川流域の低地に面した台地上に遺跡が集中して認められるようになります。弥生文化の伝播は、市域においては中期末に南通遺跡で小規模な集落跡が営まれ、弥生時代後期～古墳時代前期には、柳瀬川沿いだけでなく新河岸川沿いの水子支台上に広がりを見せます。南通遺跡では、300軒

を超える住居跡が確認され、その周囲には環濠が巡っています（第12図）。また、住居跡からは炭化米も出土しており、台地上に集落を営み、低地で水稻耕作を行っていたことが推測されます。さらに、低地の自然堤防上においても集落が形成され、低地部の開発が本格化していきます。南通遺跡と谷を挟んだ北通遺跡で確認された方形周溝墓からは、主体部から鉄剣とガラス玉、周溝から壺形土器や壺棺が出土し、市指定有形文化財となっています（第13図）。

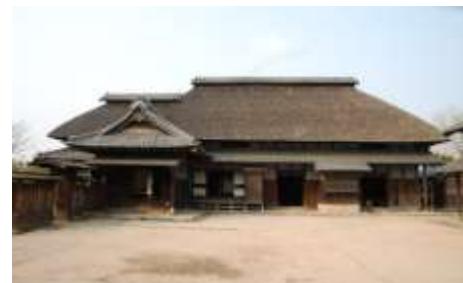
第 19 図 旧大澤家住宅

旧大澤家住宅は、大字東大久保にあった古民家です。明治 4 年（1871）の建築で、木造平屋建て、屋根は寄棟造です。式台といわれる玄関を有し、名主の家としての高い格式や役宅としての特徴を有しています。平成 5 年（1993）に市指定文化財に指定されました。

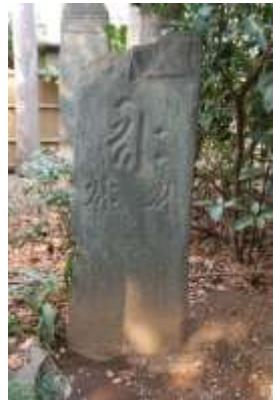
第 20 図 護国寺建長 4 年板碑

建長 4 年（1252）に造立された大型の板碑で、市内には、勝瀬の護国寺と南畠新田の慈光院跡の 2 基があります。現存の高さは約 1.8m で頂部が欠損しています。碑面には阿弥陀三尊の種子が刻まれ、緑泥片岩を素材としています。

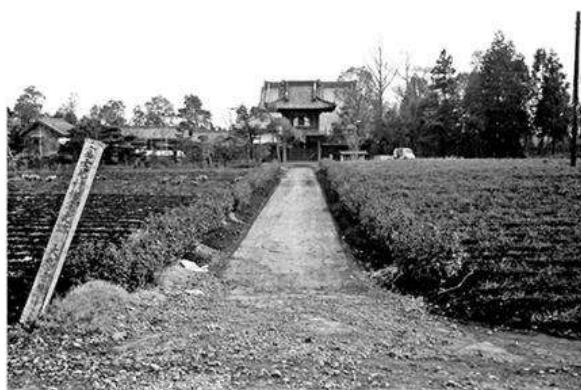
第3次調査の頃（昭和42年）の大応寺付近

写真中央奥には大応寺の山門とその奥に本堂が見えます。また写真左に写っている標柱は、富士見村の頃に設置されたもので、「富士見村指定史跡大応寺貝塚」とあります。

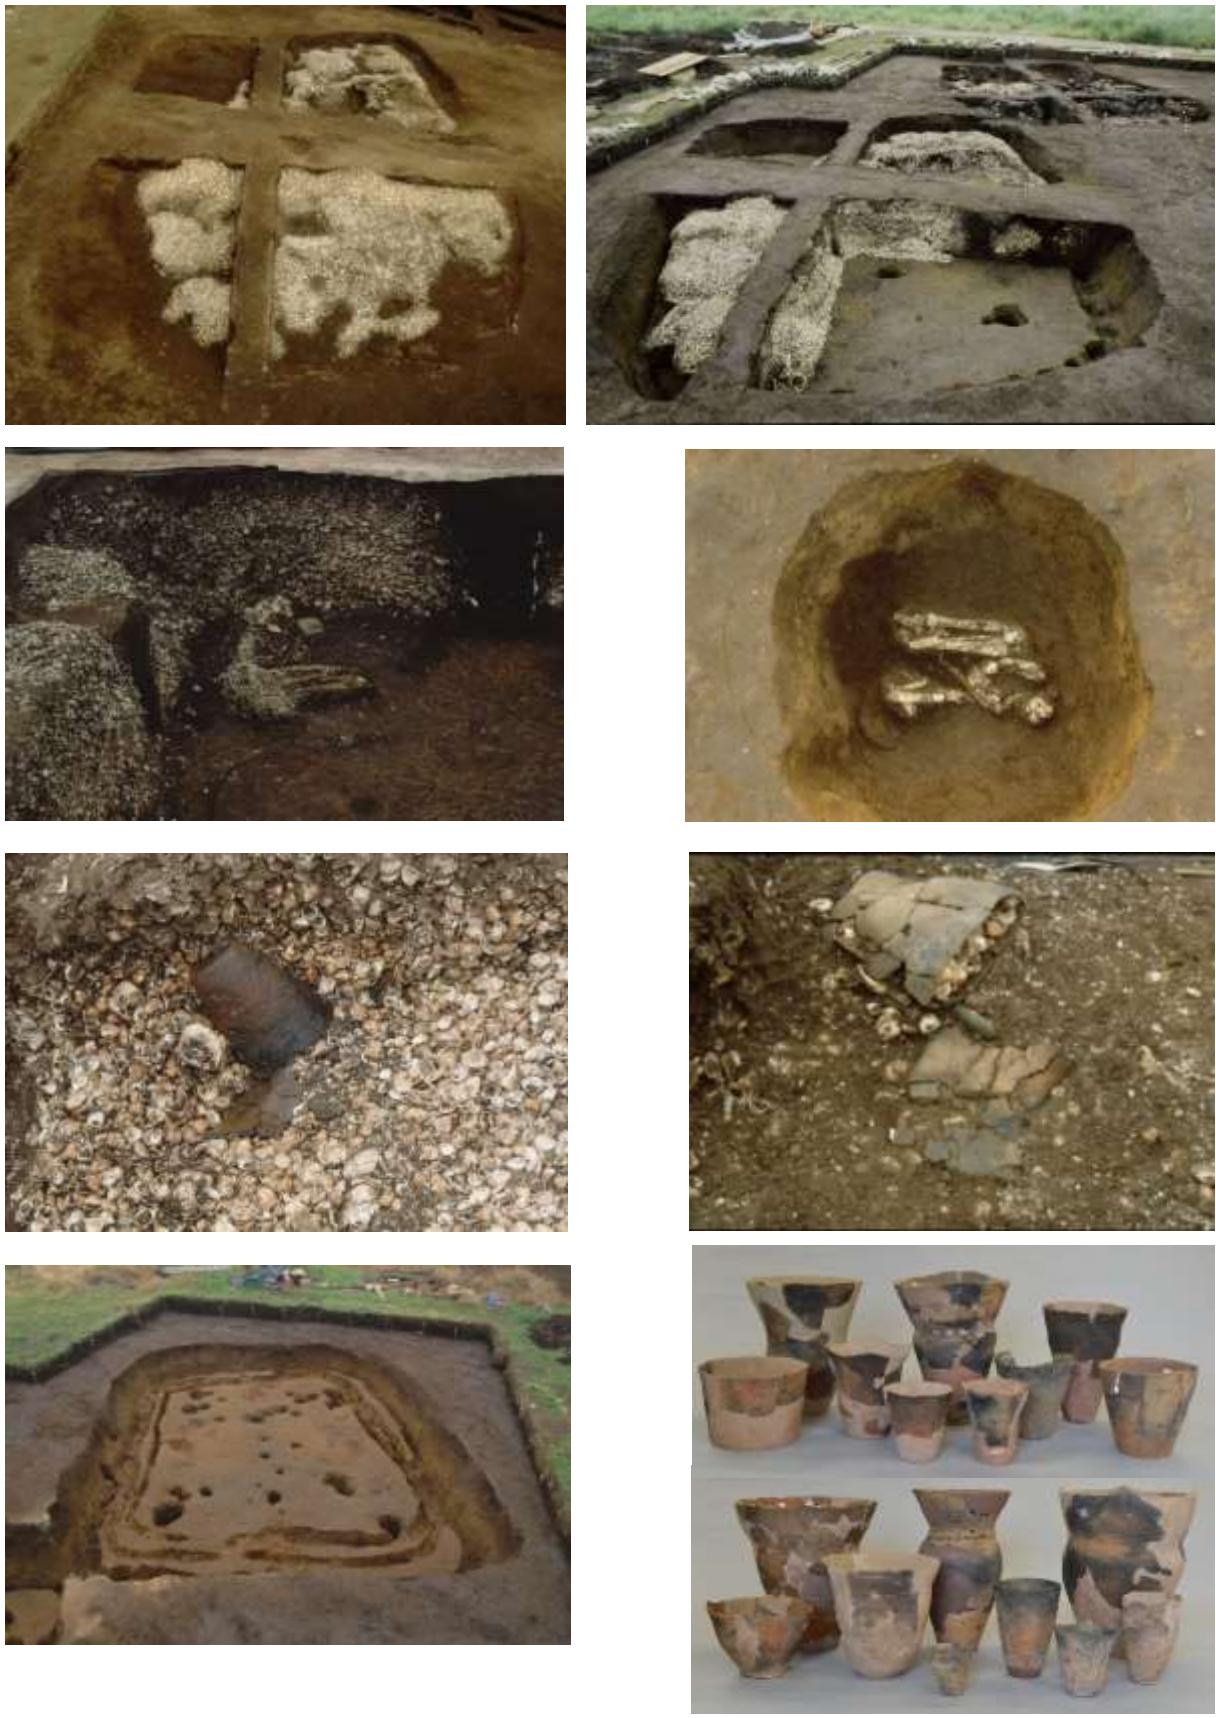
第49図 第15号住居跡 調査写真

(1段目左：貝層露出状況、右：貝層断面露出状況／2段目左：人骨出土状況、右：犬骨出土状況／3段目左：土器出土状況1、右：土器出土状況2／4段目左：住居跡完掘状況、右：15号住居跡から出土した土器)

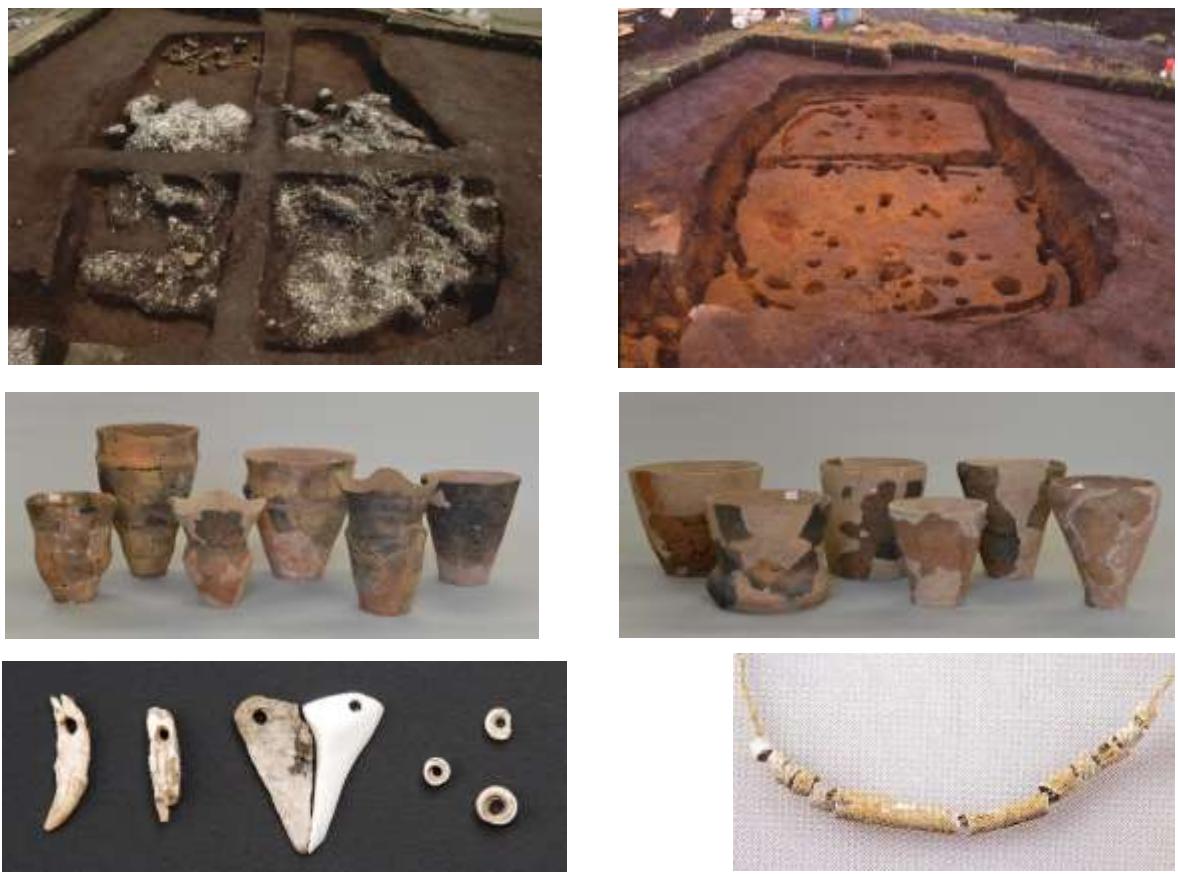
第 51 図 第 16・17 号住居跡 調査写真

(1 段目左：貝層露出状況、右：住居跡完掘状況／2 段目左右：住居跡から出土した土器／3 段目左右：15・16 号住居跡から出土した歯牙製・貝製装飾品)

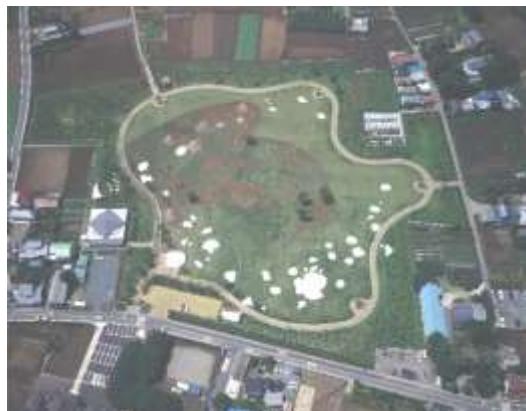
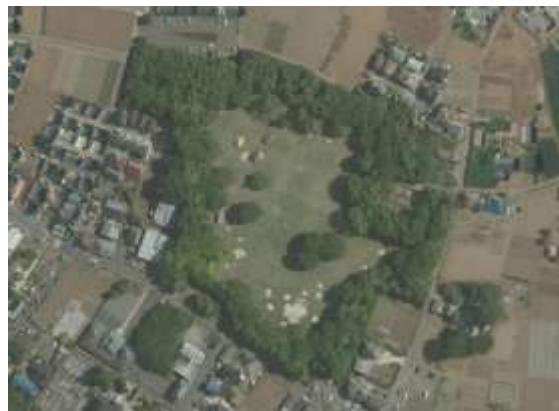
第61図 整備当初（左）と現在（右）の公園

- (現状) • 樹木が高木化し、周辺の畠地や住宅への日照を遮っています。  
• 落葉広葉樹の落葉や木の実が近隣の敷地へ落ちたり、冬場には樹木の枝が着雪した重みで、折れて落下するなど様々な影響を及ぼしています。
- (課題) • 境界沿いから離すなど近隣へ配慮した樹木の配置や管理が必要です。

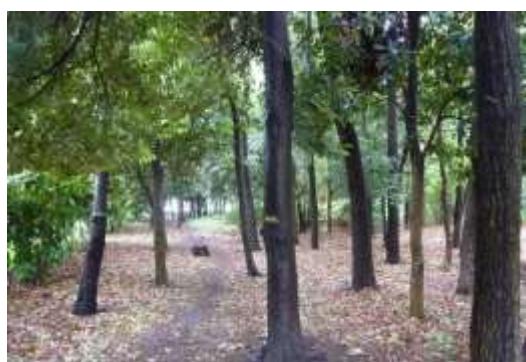
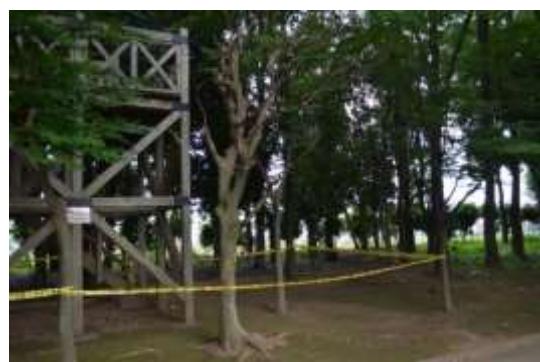
第62図 樹木の密集（左）と立ち枯れ（右）

- (現状)・環境整備した縄文の森により、園内には多くの樹木が植栽されています。常緑樹が多く、そのため日当たりが悪い場所があるほか、樹木が立ち枯れをしたり、枯枝が落下することがあります。
- ・公園利用者には園路や縄文の森の中をウォーキングや散歩する人が多く、利用者の安全面において常に考慮する必要があるため、日常的に見回りを行い、危険な場合は即座に撤去しています。
- (課題)・利用者の安全確保のための樹木の配置や、植栽管理を検討する必要があります。

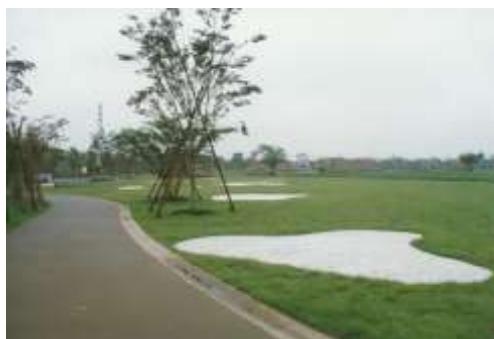
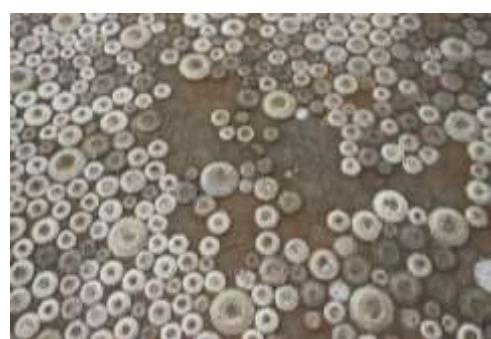
第 65 図 貝塚表示の整備当初（左）と現状（右）

（現状）・経年の劣化により、ハマがモルタル躯体から剥がれています。随時、予備のハマで修繕しています。

- ・貝殻が埋没あるいは減少し、随時、追加していましたが、草地に埋没して貝殻もなくなり、凹地だけがわずかに残っています。
- ・来園者からは貝塚の位置を示していることが分かりづらい状況にあります。

（課題）・地点貝塚の表現手法について、より貝塚をイメージしやすく、管理しやすい表示方法の検討が必要です。

課題	<ul style="list-style-type: none"> <li>貝塚表示を構成するハマの剥がれと表面の汚れが目立ちます。</li> <li>利用者の安全性、耐久性、管理上の容易性の観点から現状の貝塚表示となりました。現状に代わる展示方法や素材を調査、検討しましたが、現状にまさる素材はありませんでした。</li> <li>令和6年度に予定する発掘調査後の貝塚の整備と調査地点の貝塚表示が必要です。</li> </ul>
整備方針	本質的価値を伝えるため、貝塚表示の修復を進めます。
計画	<ul style="list-style-type: none"> <li>既存の貝塚表示については、ハマの剥がれた部分の復旧と汚れの除去</li> </ul> <div style="text-align: center;">

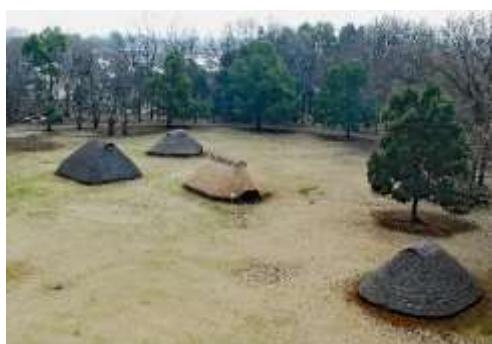
第 67 図 復元住居

改修年度	改修住居	復元住居（改修前の劣化状況）	改修による住居構造の主な変更点
平成 25 年度	15 号	・豎穴の壁面の崩落	・豎穴壁面を押さえる材を細い枝材から丸太材へ
平成 26 年度	2 号	・屋根の茅の腐食	・屋根の茅の穂先を下に向けた葺き方から上に向けた葺き方へ
平成 27 年度	6 号	・垂木が屋根の重さで歪む	・柱等の木材が地面に埋まる部分の補強
平成 28 年度	1 号	・柱材の腐食	
平成 29 年度	17 号

- (現状) ・最初に改修した 15 号住居は、整備後約 10 年を経過し、茅葺屋根の表層は劣化したものの、良好な状態を保っています。
- ・劣化の傾向として、樹木により日陰になっている住居の茅葺屋根の劣化が早くなっています。
- (課題) ・長寿命化のための管理の在り方、周囲の展示環境を検討する必要があります。

課題	・復元住居は茅屋根の経年劣化により、定期的な修繕を要します。
整備方針	一部の改修を除いて、現状維持とします。
計画	<p>・全面改修から10~15年を経過することから、茅屋根は差し茅と棟の杉皮の交換</p> <p style="text-align: center;">東西断面図</p> <p style="text-align: center;">南北断面図</p> <p style="text-align: center;">平面図</p> <p style="text-align: center;">復元図</p> <p style="text-align: center;">壁面立面図・横断面図</p>

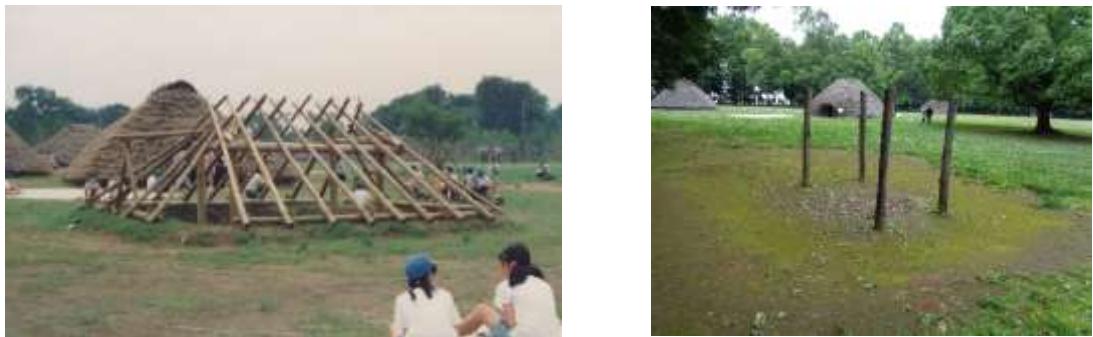
第 69 図 小屋組み住居の当初（左）と埋没した竪穴住居跡（右）

- (現状) ・小屋組の木材の腐食が著しく、隨時、修繕等を実施しましたが、児童等が登るなど管理上の危険があることから撤去しました。
- ・豎穴も埋没し、窪地化が進んでおり、当初の展示物としての役割は果たしていない状態にあります。

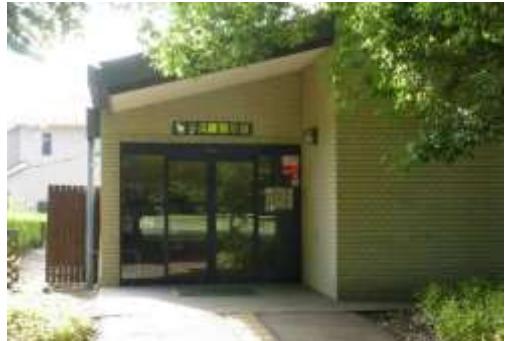
第72図 展示館

(現状)・整備から30年を経て、周辺樹木の影響により、外壁に汚れが目立ちます。

(課題)・建物全体、設備について調査、修繕が必要です。

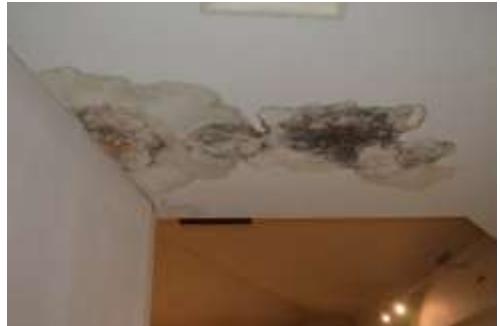
第73図 雨漏りによるシミ

(現状)・造形保存展示が、経年により一部亀裂と退色が認められます。  
・壁面にシミ跡や汚れなど劣化が認められます。

(課題)・施設の内装など、経年劣化部分の補修の必要があります。

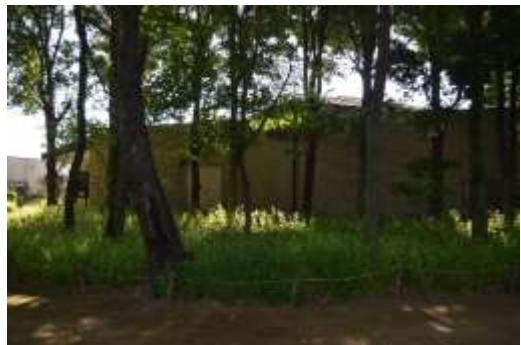
第74図 展示館を囲む樹木

(現状)・展示館の周囲を囲むように植栽されているため、利用者からはわかりづらくなっています。  
・展示館の周囲に植栽された樹木が成長し、屋根の排水管等に葉が堆積してつまりやすくなっています。

(課題)・展示館周辺の樹木について、施設の外装の汚れや排管詰まりの原因となることから、また展示館の存在をわかりやすくするため、伐採を含めた配置の検討が必要です。

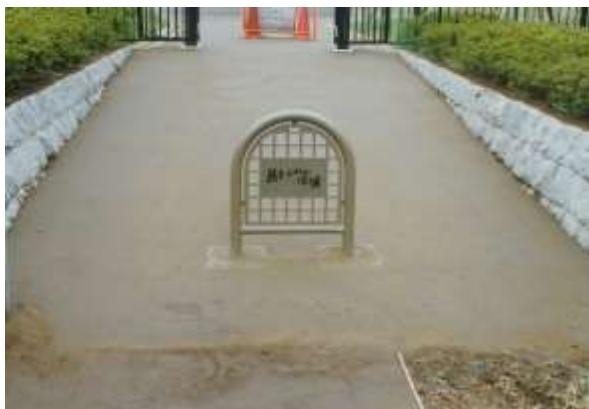
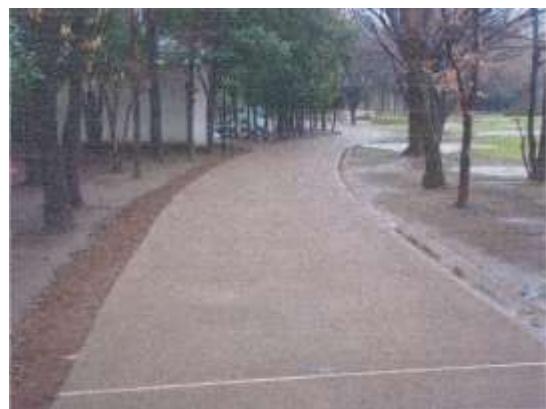
第 75 図 整備当初の園路（左）と改修後の着色透水性コンクリートの園路（右）

- ・当初の自然舗装は、摩耗や苔等の付着により雨天時には滑りやすく一部では豪雨時の雨水の流路と重なって舗装の表面が削られ、路盤がむき出しになったため、平成22年に全面修繕し、舗装材を着色透水性コンクリートとし、滑りにくく歩きやすいものとしました。
- ・園内4カ所に設置したサークルベンチ周辺の園路は、中心に植栽したケヤキが成長し、根上がりにより園路が持ち上げられ、亀裂が生じています。
- ・学習広場付近の園路は、豪雨時に園路の縁に沿って流れる雨水により、舗装面と路盤の間に隙間が生じて損傷しています。

課題	・学習広場や休憩施設周辺の園路は、雨水による下刻や樹根の根上りで一部破損しています。
整備方針	現状、着色透水性コンクリートによる舗装を採用し、来園者の利便性、安全性を確保しているため、破損個所以外は現状のまま維持します。
計画	・根上り等により破損している箇所の修繕

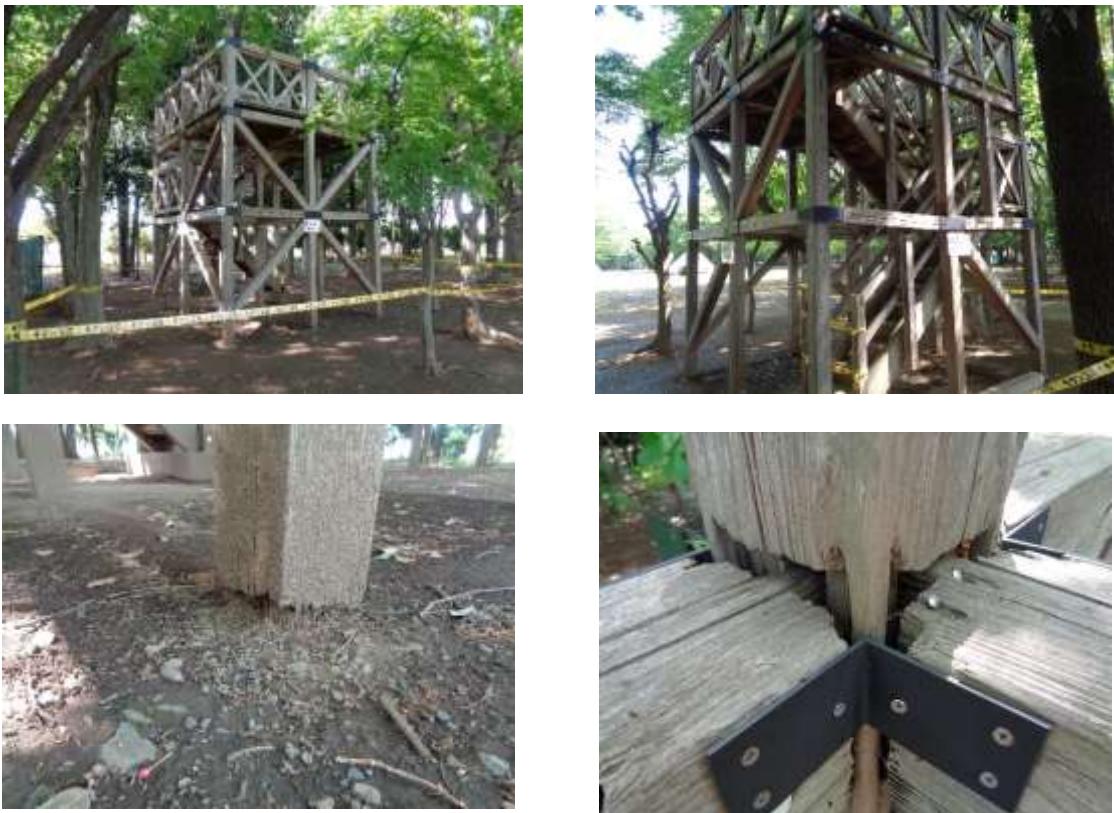
第 78 図 展望台全景（左上）と劣化部分（右上下、左下）

- ・主要部材の防腐処理を施した杉材は、経年による劣化のため、金具による補強や床板の修繕を実施しています。
- ・柱と梁などの構築材が腐食により安全性が確保できないため、令和 5 年 10 月に撤去しました。

課題	・部材の経年劣化や蟻等の浸食により安全性が確保できないため撤去します。(令和5年10月実施)
整備方針	展望台は再建せず、空撮画像等を取り込んだデジタルコンテンツで環状集落のイメージを伝えられるように整備を進めます。
計画	・展望台は撤去し、デジタルコンテンツにより、上からの景観を一望できるような整備の検討

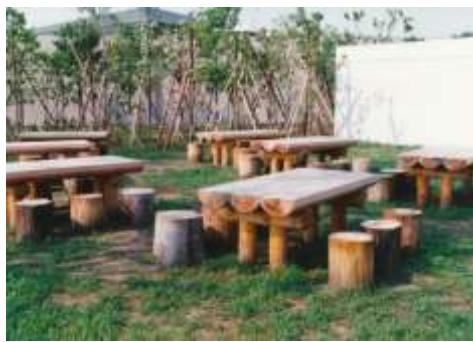
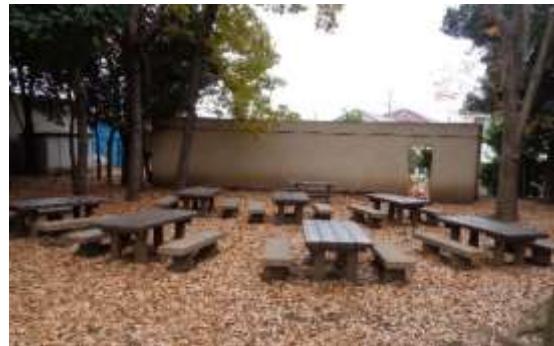
第 79 図 整備当初（左）と改修後（右）の学習広場

- ・整備年度：平成 5 年（1993）
- ・改修年度：平成 24 年（2012）一擬木コンクリート製に改修
- (現状) ・木製のテーブルとイスは腐食したため、擬木コンクリート製のテーブルとベンチに改修しました。
- ・樹木の樹液や落葉により汚れやすくなっています。
- (課題) ・汚れ等があると利用をためらう人がいるため、日常の維持管理、防汚対策が必要です。

- (現状) ・小学校や団体見学の際の火起こしやまが玉づくり等の体験学習や、資料館主催事業の会場として使用されているほか、日常的に来園者の休憩場所としても利用されています。
- ・屋根がないため雨天時には使用できず、また、収容できるスペースが少ないとため、事業開催時には実施に苦慮することがあります。
- (課題) ・団体見学など多くの利用者に対応できるスペースやテーブル等の数、雨天時でも利用可能となる屋根の整備などの検討が必要です。

課題	<ul style="list-style-type: none"> <li>屋根がなく、雨天時には使用できません。</li> <li>団体利用など多くの利用者に対応できるスペースやテーブルがありません。</li> </ul>
整備方針	園内で天候に左右されずに体験学習ができ、かつ長時間ゆっくりと滞在できる空間の整備を進めます。
計画	<ul style="list-style-type: none"> <li>学習広場を覆う屋根を設置（屋根の高さをおさえるなど、景観に配慮した構造とします。）</li> <li>より多くの利用者の受け入れができるように、テーブルの配置の見直しと増設</li> <li>学習広場部分を舗装し、園路との段差をなくし、バリアフリー化の推進</li> </ul>

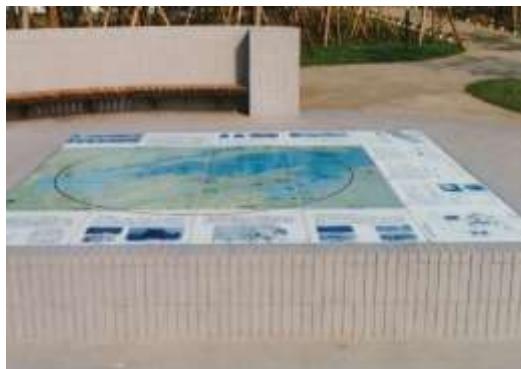
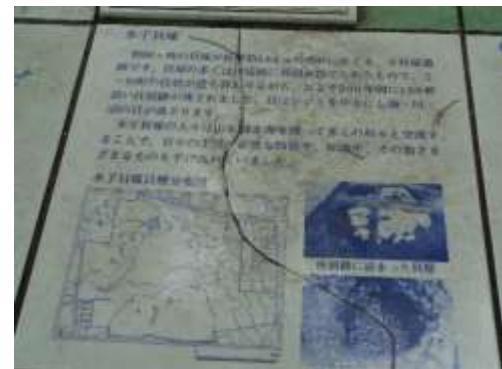
第 80 図 大型説明板整備当初（左）と現状（右）

・磁器製で耐久性に優れていますが、経年により大型説明板はひび割れや浮き上がり、コーティングの劣化が生じています。

課題	<ul style="list-style-type: none"> <li>説明広場の大型説明板のひび割れや浮き上がりなどの劣化が著しく、解説内容も古くなっています。</li> <li>正門、南門、西門の壁面解説板は、来園者の動線にあわせ設置しましたが、分散しているため効率的な配置となっていません。</li> </ul>
整備方針	史跡水子貝塚の本質的価値や遺跡の成立の背景となった縄文海進との関係をわかりやすく伝えるため、大型説明板の内容を刷新し、全面改修を進めます。
計画	<ul style="list-style-type: none"> <li>大型説明板は、現状の方形躯体をそのまま利用し、ピラミッド型のように傾斜をつけることで、水たまりや汚れが残りにくい形状に変更</li> <li>正門、南門、西門の壁面解説板を大型説明板に集約</li> <li>各門の壁面解説板に、来園者に史跡公園を認知、理解してもらうための銘板を設置</li> <li>銘板の素材－劣化しない磁器板製</li> </ul>

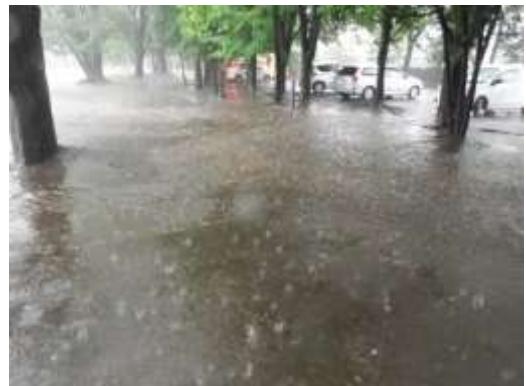
第81図 雨水で水没した園路

- (現状) • 短時間で多量に降る豪雨時には浸透方式であるため処理しきれず、復元した地形に沿って雨水が正門入口に向かって川のように流れ出る状況です。
- ・正門周辺の園路は一時的に水没する状況です。

- (課題) • 豪雨時の雨水を可能な限り園内で処理できる方法、処理できない雨水を流す方法を検討する必要があります。

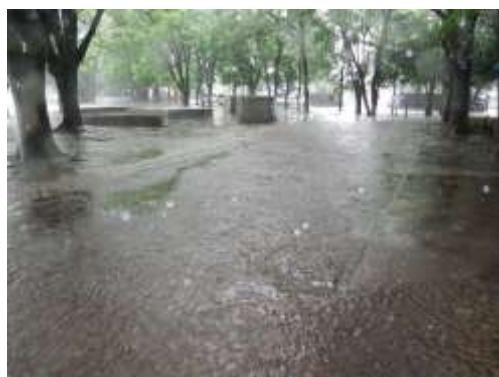
第82図 流出する雨水

- (現状) • 豪雨時に園内では処理できない大量の雨水が、北東にある北門から市道へ流れ出るため、公園北側の市道が一時的に冠水します。
- ・雨水とともに流れ出る園内の表層の土砂や枯葉等が市道脇の排水溝へ流入しています。

- (課題) • 豪雨時の雨水対策、土砂等の流出を防ぐ方法の検討が必要です。

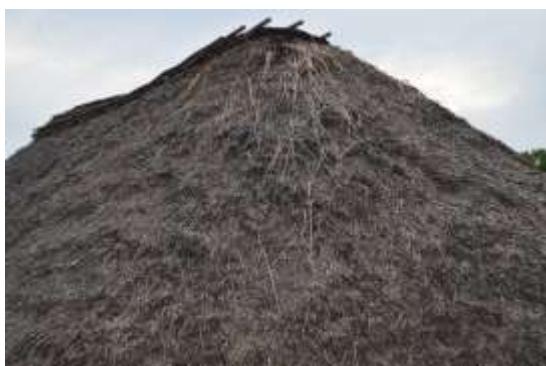
第89図 復元住居の茅抜け

- (現状)・復元住居の状態を良好に維持するために、茅葺屋根の燻蒸を専門とする業者に年4回のペースで燻蒸業務を委託するほか、日常的にも定期的に職員により点検・燻蒸を実施しています。
- ・主要展示物である復元住居は、開園当初、茅葺屋根に登ったり、茅を抜くといった行為が頻繁にあり、その都度、注意する状況がありました。
  - ・平成25年からの改修以降は、看板の設置や園内放送により日常的に注意喚起することで、こうした行為はほとんどなくなりました。
- (課題)・継続的、かつ効果的な注意喚起が必要です。

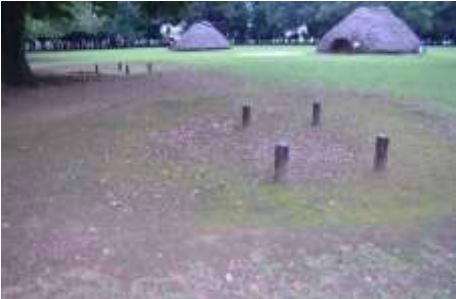
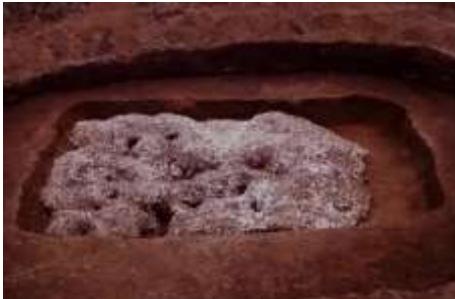
課題	・廃棄された住居跡に貝殻が放棄され埋まりつつある状態を意図するとともに、住居の復元体験用として活用できるように設置されました。活用できないまま現在に至っています。
整備方針	水子貝塚での小貝塚形成過程を見せるとともに、定期的に発掘体験ができる施設整備を進めます。
計画	<ul style="list-style-type: none"> <li>・完掘した竪穴住居跡2棟の復元</li> <li>・他遺跡から出土した貝殻と資料館友の会土器づくり部会が製作した土器を廃棄し、貝塚の形成過程を見せるとともに、形成後は発掘調査体験などのイベントに活用</li> </ul> <div style="display: flex; align-items: center; justify-content: center;">

</div> <p style="text-align: center;">現状</p> <p style="text-align: center;">イメージ</p>

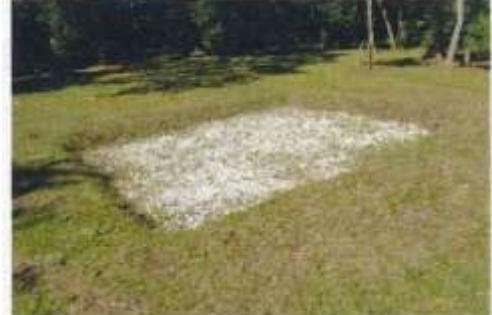
<p>貝殻散布表示</p> <p>・デジタルコンテンツを活用した情報の補足</p> </div>

<p>現状</p> <p>貝塚表示修復後</p> </div> <div style="text-align: center;"> <p>・令和6年度の発掘調査予定地点は、貝塚を伴う竪穴住居のプランを浅い掘り込みで復元し、他の遺跡から出土した貝殻を充填し、貝塚表示として整備</p>

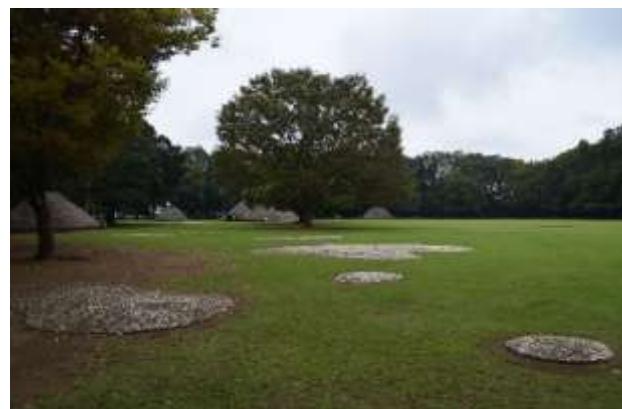
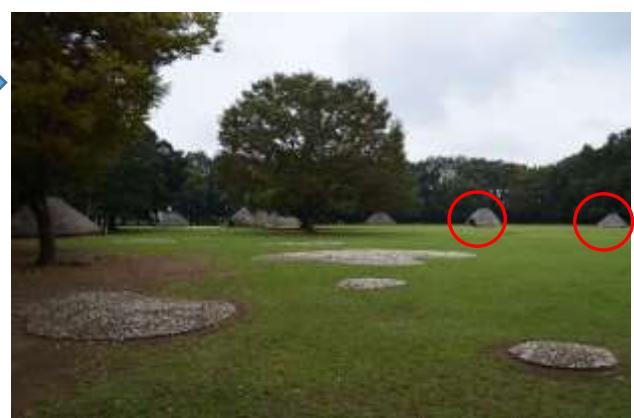
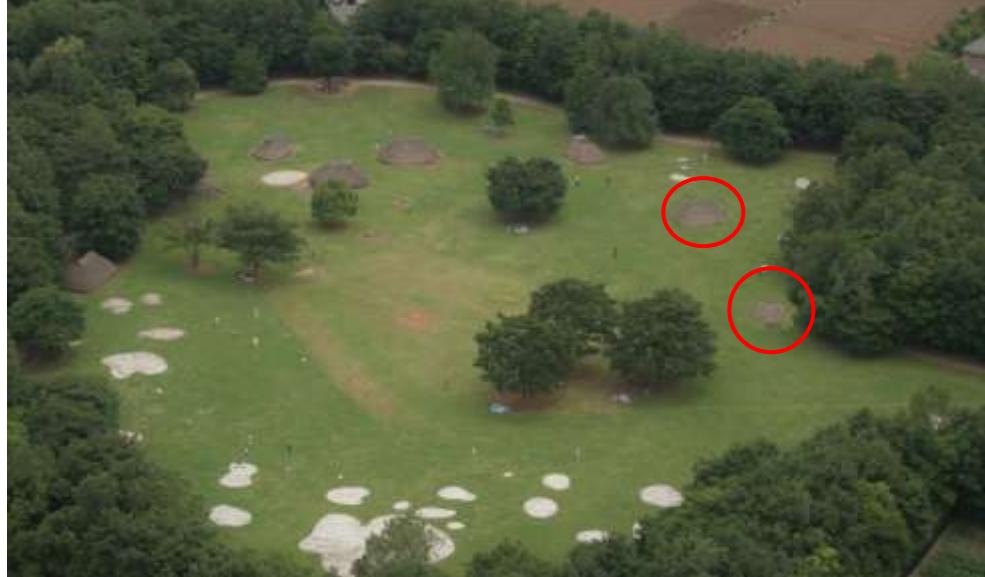
課題	<ul style="list-style-type: none"> <li>復元住居が東側に集中し、環状に展開する集落の景観が創出されていません。</li> </ul>
整備方針	環状集落のイメージがわきやすい景観の整備を進めます。
計画	<ul style="list-style-type: none"> <li>公園の西側に復元住居を新設</li> <li>仮設のものとして任意の平場に平地式の住居2棟を市民との協働により建築</li> </ul>

- ・柱や桁の部材として園内の剪定した樹木の使用や屋根材の茅に復元住居の差し茅の材料利用を検討
- ・水子貝塚の環状に配置する住居跡（集落）の再現と市民協働の取組みについて、見学できるように原則、作業を公開

現状

集落イメージ

<p style="text-align: center;">集落イメージ（空撮）</p>
--	--

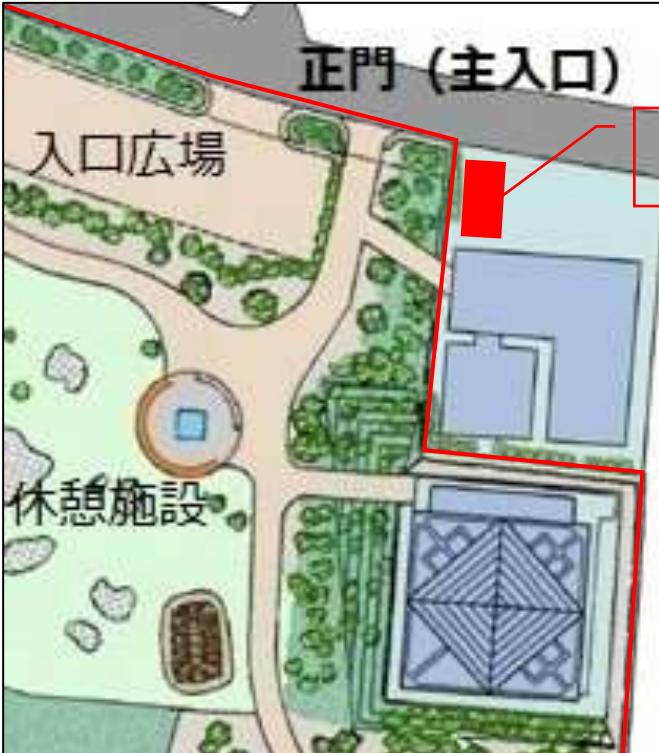
課題	・活用事業を効率的に実施するための設備が不足しています。
整備方針	夏休み縄文体験の食事の準備、学校見学やイベント時に試食するシジミや園内で栽培したマメや木の実など縄文時代の食材を利用した料理の調理の場所として厨房の新設を検討します。また、事業等で使用していない時には、園内利用者に飲食を提供する団体等に貸出すことを想定して検討します。
計画	<ul style="list-style-type: none"> <li>・設置場所－水子貝塚公園隣接地で資料館北側の職員駐車場（史跡指定地外）</li> <li>・建築面積 25～30 m<sup>2</sup>の軽量鉄骨造の平屋</li> </ul>

<p>The site plan illustrates the layout of the park. Key features include the Main Gate (正門 (主入口)), the Entrance Plaza (入口広場), a Rest Area (休憩施設), and the Museum (資料館). A red line marks the 'Historical Site Boundary' (史跡境界). A red box highlights the proposed location for the Kitchen Facility (厨房施設) near the entrance plaza and the museum.</p>

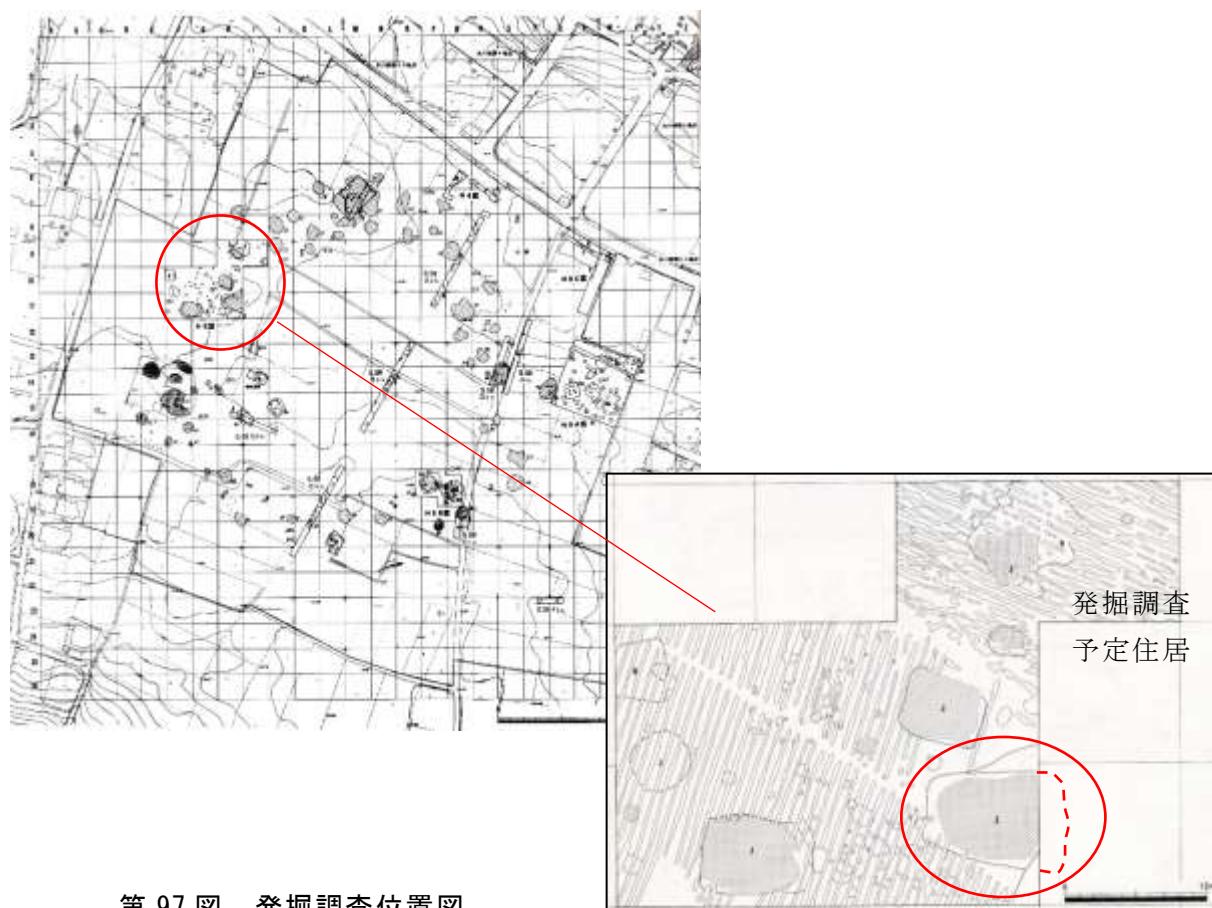
第97図 発掘調査位置図

再整備に関連し、水子貝塚公園内の樹木の根が遺構に与える影響を確認するとともに、新たな資料や成果の追加を目的として、場所を選定し発掘調査を実施することとします。

調査年度	場 所	目 的	調査方法
令和6年	公園西側の一部 (平成2~4年度調査のH2区の一部)	・樹根の遺構への影響確認 ・発掘資料や成果の追加	・樹根の影響確認はトレーニングによる確認調査 ・遺構のプラン確認と一部精査
令和7年	—	発掘調査の成果確認と再整備への活用	・整理作業 ・植物遺体、動物遺体等の自然科学分析
