# 地域テーマ 道路・治水について

## 平成28年8月台風9号

## 砂川堀と新河岸川の合流点整備

## 図川排水機場 排水ポンプ増強

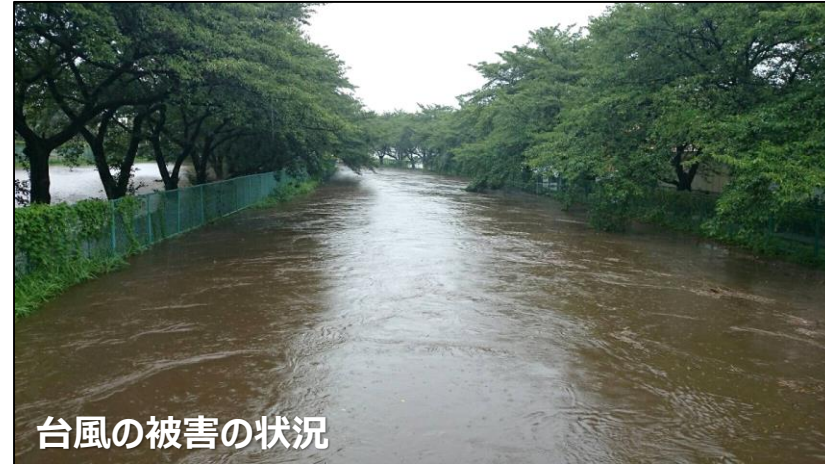
台風の被害の状況

砂川堀周辺では、床上浸水14軒、床下浸水67軒の浸水被害が発生しました。

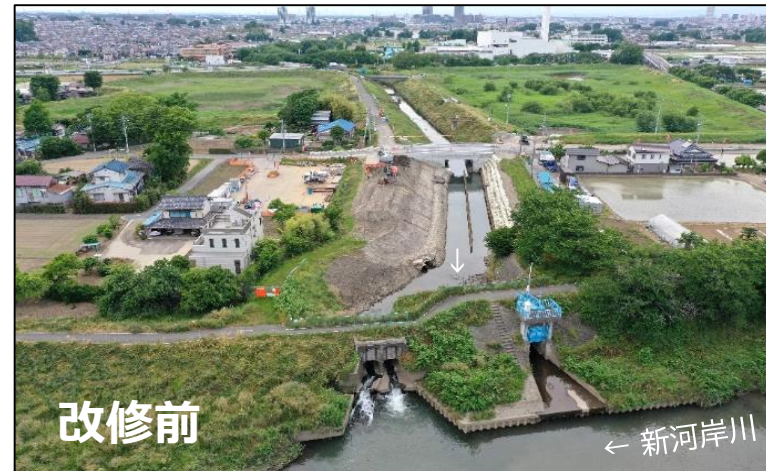
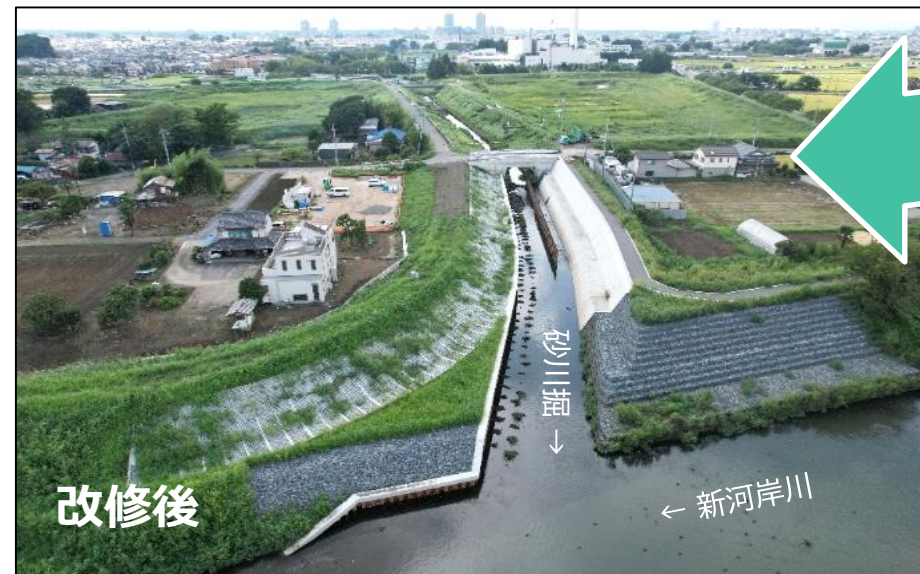
平成28年台風9号による砂川堀周辺の浸水被害を受けて、**新河岸川合流点の改修**を実施いたしました。

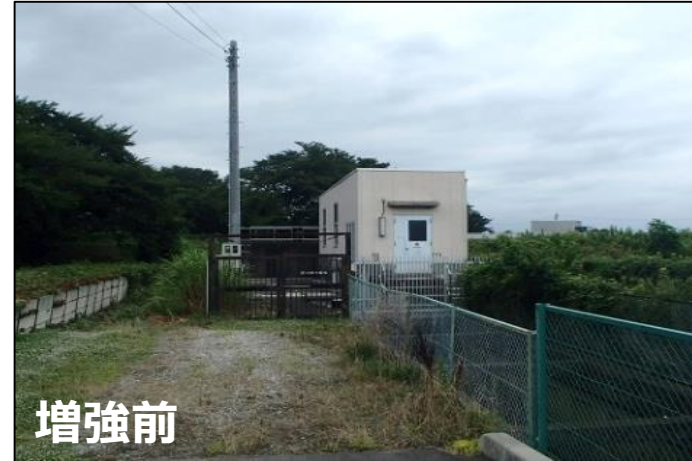
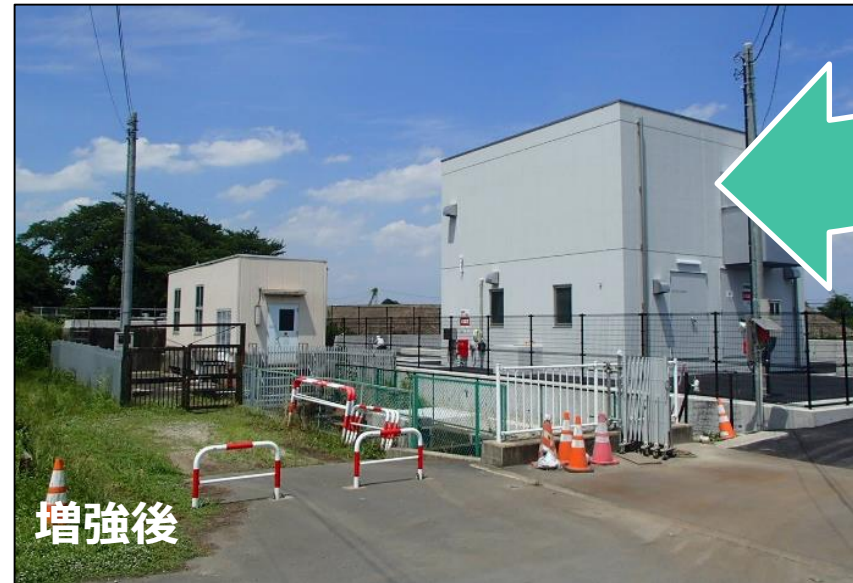
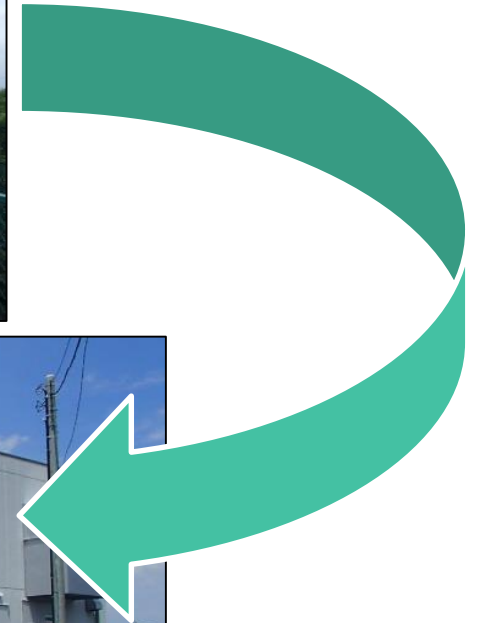
砂川堀に雨水を排水する図川排水機場のポンプ増強工事を実施し、新河岸川合流点の改修に伴い、今年度から運用を開始しています。

**ポンプ能力 毎秒1.0立方メートル（増強前）**

**→ 毎秒2.0立方メートルへ 増強**
